# Honderden meters metselwerkwapening in Cereol

De oude Cereolfabriek in Utrecht wordt herbestemd voor diverse functies, met onder meer zalen voor theater en sport, een school en een bibliotheek met horeca. Eigenlijk blijven alleen de oude baksteengevels overeind. Voor het herstel hiervan is onder meer héél veel wapening noodzakelijk, alles bij elkaar wel met een lengte van zo'n 1,5 kilometer.

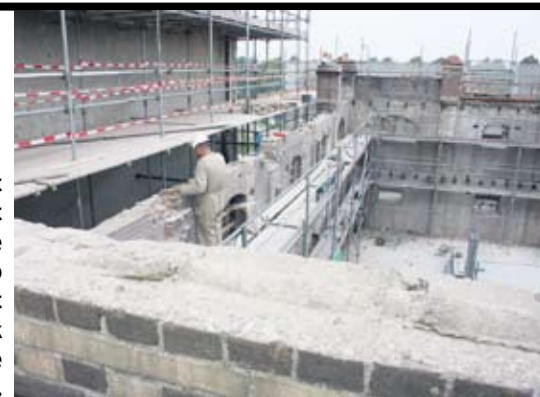
► Bij het herstel gaat het vooral om het stabiliseren van de bestaande situatie. Zo wordt bijvoorbeeld het uitgebuite metselwerk niet teruggebracht in de oorspronkelijke stand.

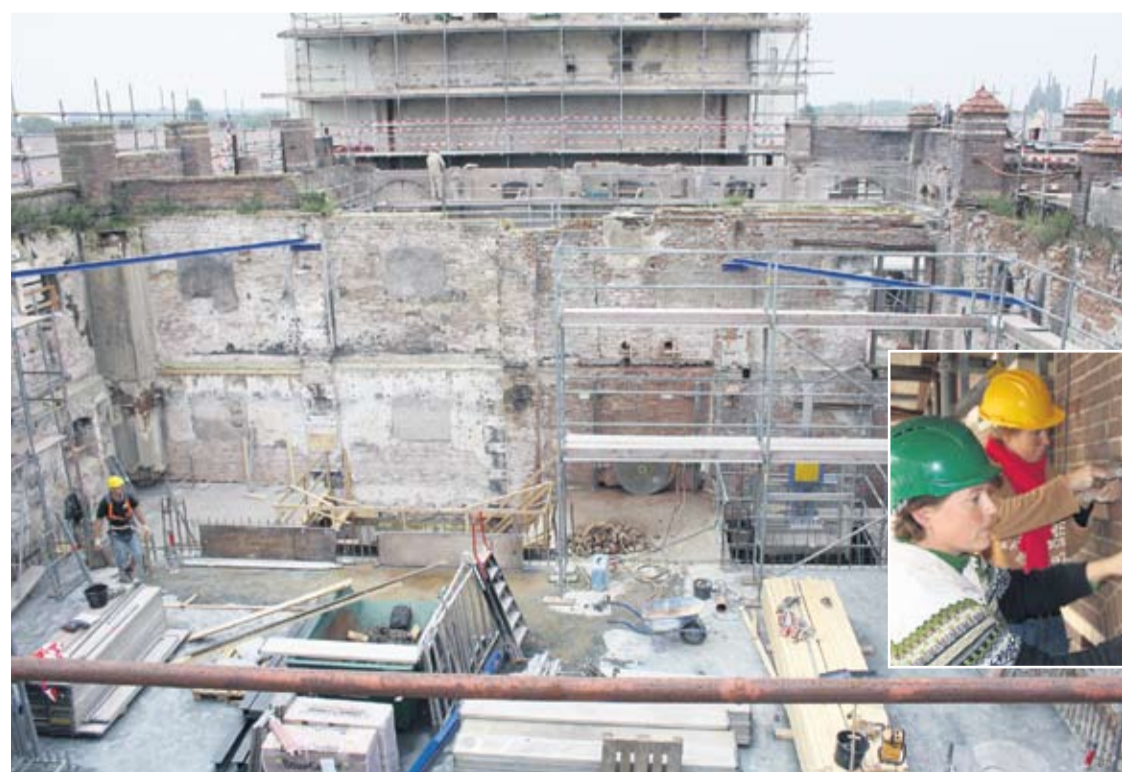
▼ De muren worden aan de buitenzijde én aan de binnenzijde voorzien van wapeningsstaven, om de vier lagen. De lengte van de roestvast stalen wokkelvormige ankers is afhankelijk van de scheurbreedte en positie.

▲ Blik binnen de muren. De baksteengevels zijn bijna 14 meter hoog en verlopen in dikte van circa 45 centimeter aan de voet tot 30 centimeter bovenaan
